Schloss Geyerswörth in Bamberg

Schloss-Sanierung mit Liapor-Blähton

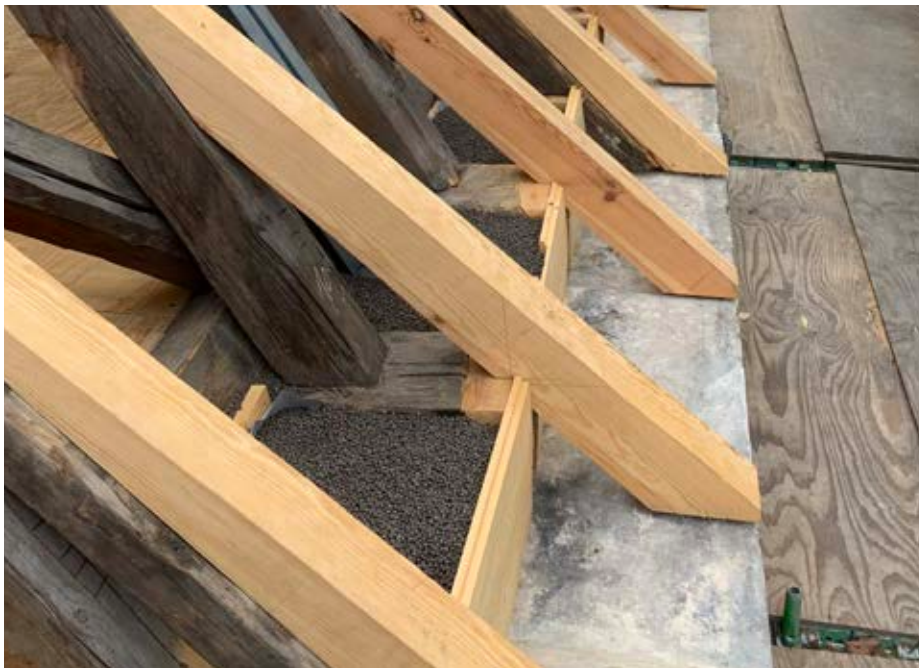
Bild 2

Im Dachgeschoss des Schlosses sorgt die lose Liapor-Schüttung im Traufbereich für die erforderliche Wärmedämmung zum Kaltdach hin.

„Die ziegelgedeckte, mehrflügelige Dachanlage mit ihren vielen Verschneidungen und Kehlbereichen war stark korrodiert und an vielen Stellen undicht. Die vorhandene Lehmstakung wirkte dabei wie ein Schwamm und sorgte für weitreichende Feuchteschäden in und an der gesamten Dachkonstruktion“, berichtet Stefan Stenglein, der zuständige Tragwerksplaner von B+D Ingenieure in Kulmbach. „Der gesamte Dachaufbau war letztlich nicht mehr tragfähig und musste grundlegend statisch ertüchtigt werden.“ Zuständig dafür war die Denkmalbau GmbH aus Ettersburg. Sie versah Anfang 2020 unter anderem die Bohlendecke, die Gratbereiche und die Traufpunkte mit neuen Balken und Aufschiebern. Im Traufbereich wurde dann eine lose Liapor-Trockenschüttung in etwa 20 Zentimetern Stärke eingebracht. „Die Blähtonschüttung sorgt hier für die erforderliche Wärmedämmung des Wandkopfs zum Kaltdach hin“, erläutert Stefan Stenglein. „Gleichzeitig ist die Schüttung diffusionsoffen und reguliert das Raumklima, was weiteren Feuchteschäden langfristig entgegenwirkt und auch der erneuten Ausbreitung des Holzwurms vorbeugt.“ Der Eintrag der Liapor-Schüttung verlief problemlos: „Liapor-Blähton ist besonders leicht, und die Schüttung ließ sich hier sehr einfach, schnell und lückenlos einbringen“, erzählt Matthias Mönch von der Denkmalbau GmbH.

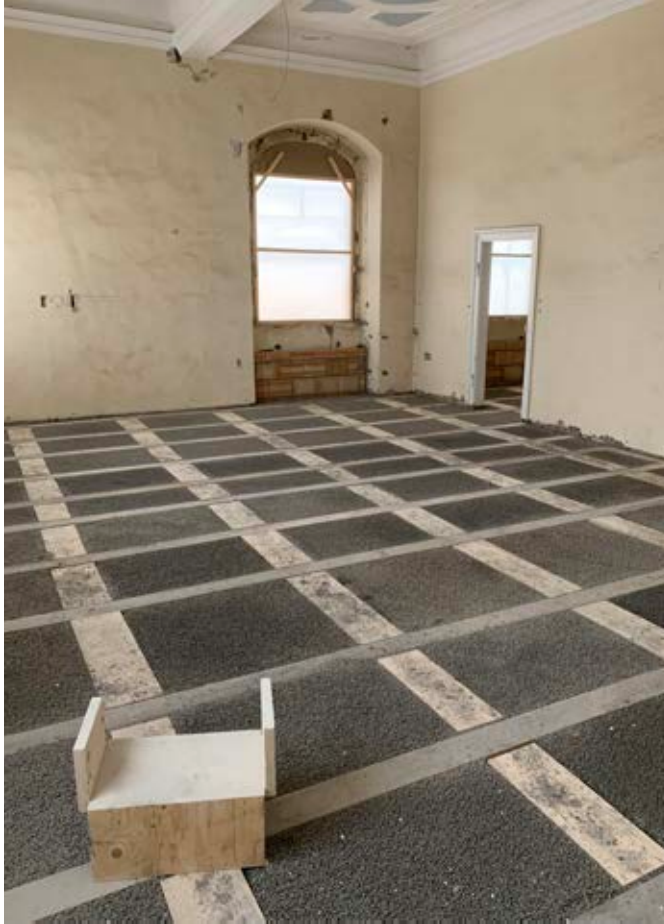
Bild 3

Die zementgebundene Liapor-Schüttung trägt im ersten Stockwerk dazu bei, dass die späteren Nutzlasten flächig auf die Gewölbedecke verteilt werden.

Auch bei der anschließenden Sanierung der unteren Gebäudeteile kam Liapor-Blähton zum Einsatz, diesmal als zementgebundene Ausgleichsschüttung. Konkret wurde damit die Gewölbedecke des Renaissancesaals im Erdgeschoss saniert. Dort wurde zunächst die historische Sandfüllung in den Gewölbezwickeln entfernt, die gerissene Gewölbeschale von oben saniert und die gesamte Fläche mit einem Holzbalkenrost belegt. Dessen Zwischenräume wur-

den anschließend bündig mit der zementgebundenen Ausgleichsschüttung in Schichthöhen von bis zu 40 Zentimetern verfüllt. „Der größte Vorteil der zementgebundenen Liapor-Ausgleichsschüttung war hier ihr geringes Gewicht bei hoher Formstabilität“, erklärt Stefan Stenglein. „Diese trägt dazu bei, dass die späteren Nutzlasten flächig auf die gesamte Gewölbefläche verteilt werden.“ Zuvor waren einige Musterflächen erstellt worden. „Damit konnten wir den idealen Wassergehalt der Schüttung bestimmen und sicherstellen, dass die Zwischendecke keinesfalls durchfeuchtet und die Deckenmalereien auf der Gewölbeunterseite gefährdet“, macht Matthias Mönch klar.
